FRANC GOURGE
DER KFZ-SACHVERSTÄNDIGE

Fahrzeugbewertung

221304GF//BEW128

HG-DS 619H

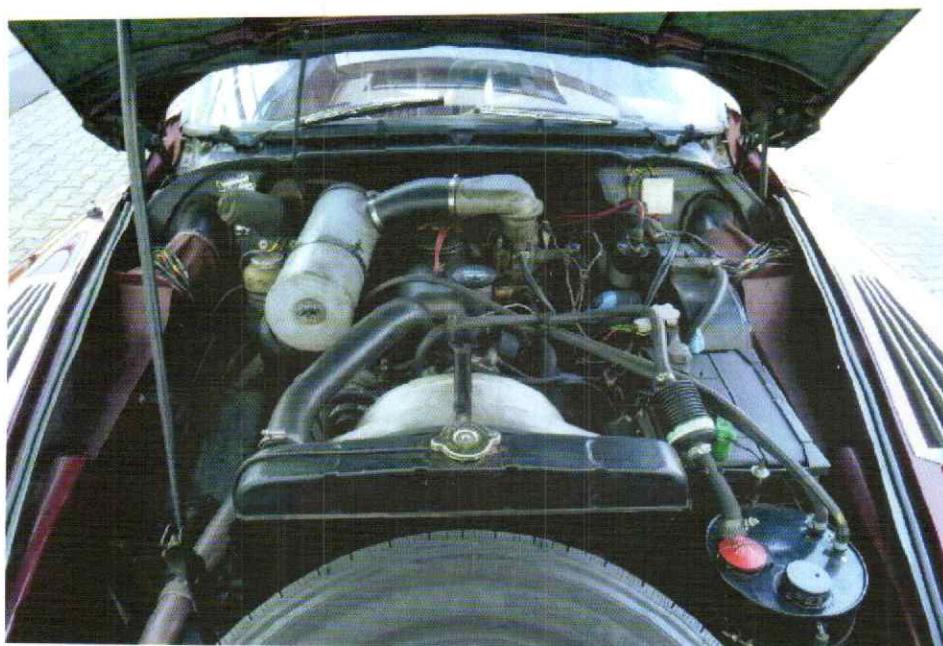
Bild 10: Darstellung des Motorraumes von oben

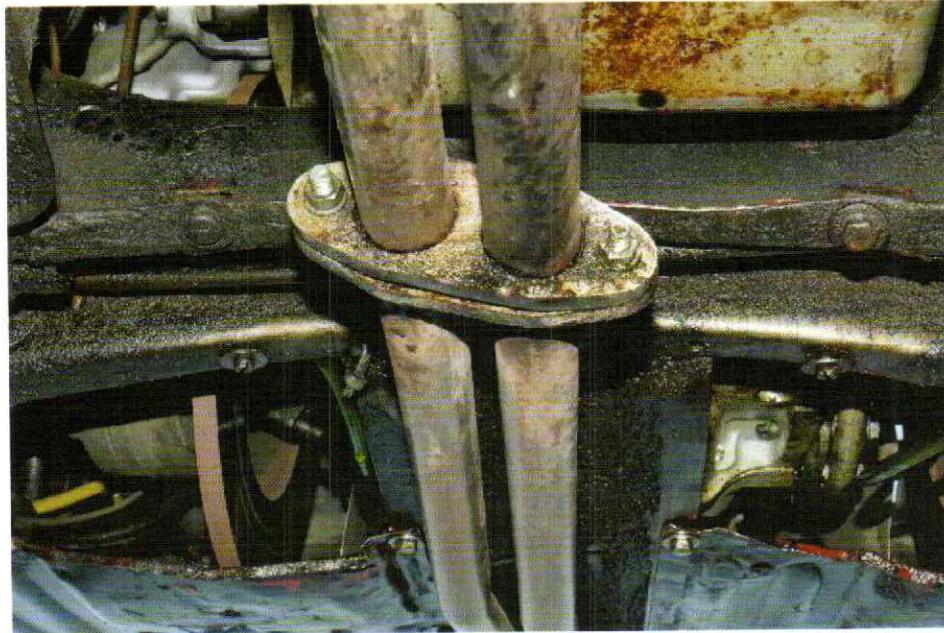
Der Motor startet verzögerungsfrei und läuft ohne untypische Nebengeräusche. Vom Auftraggeber wurde mir mitgeteilt, dass es sich hier um einen Tauschmotor handelt. An dem Motor ist von oben betrachtet, kein Ölverlust festzustellen. Die Begutachtung von unten zeigte am Motor und den angrenzenden Aggregaten zeigt eine gewisse Ölfeuchte. Hierfür könnte ggfs. außer auch eine Hydraulikleitung des aufwendigen Fahrwerks verantwortlich sein. An dem Motor und der dazugehörigen Peripherie wurden in der Vergangenheit immer wieder Wartungen und Reparaturen ausgeführt.

Bild 11: Darstellung des Motors von unten

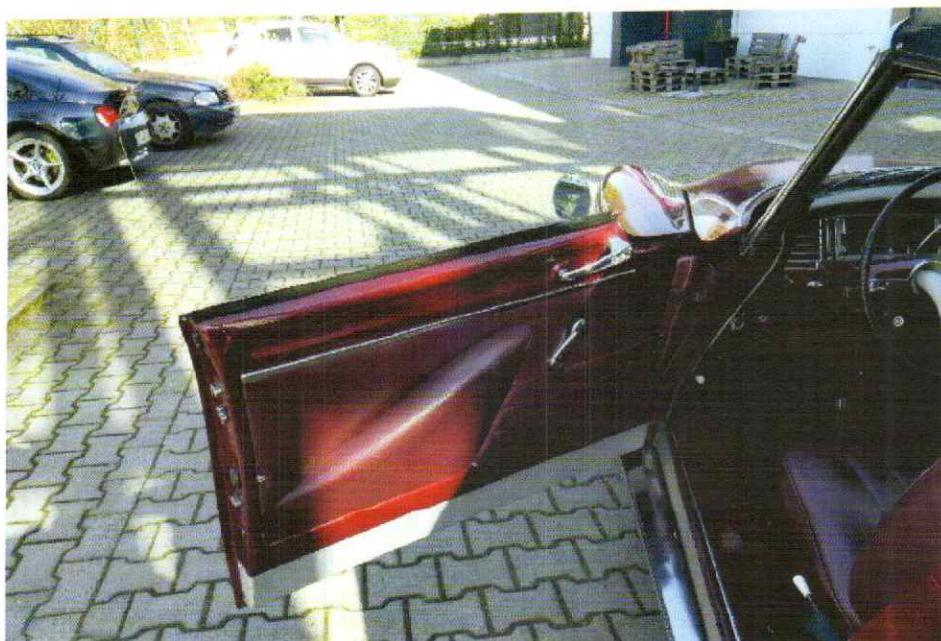
Zu dem Innenraum ist anzumerken, dass die Zeit Spuren hinterlassen hat. Hier sind primär keine Schäden festzustellen, sondern Abnutzungsscheinungen durch den Gebrauch und das Alter. Auch hier wäre der Makel im Rahmen von Smart-repair zu beheben. Der Bodenbelag sowie auch die Verkleidungen der Türen und Seitenwände machen einen guten Eindruck. Auch den Kofferraumverkleidungen sieht man das Alter nicht an.

Bild 16: Darstellung der Türverkleidung

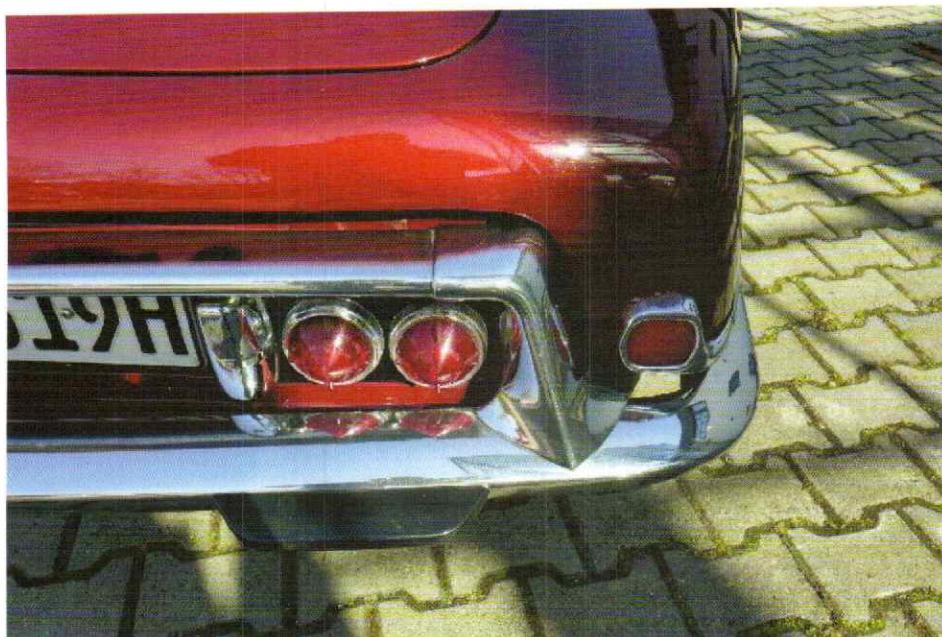
Bei der Beleuchtung konnte ich keinen Fehler feststellen. Die Reflektoren sowie die Streuscheiben weisen keine Schäden auf. Die Gehäuse der Blinker und Rückleuchten sind ebenfalls fehlerfrei.

Bild 22: Darstellung der Rückleuchten

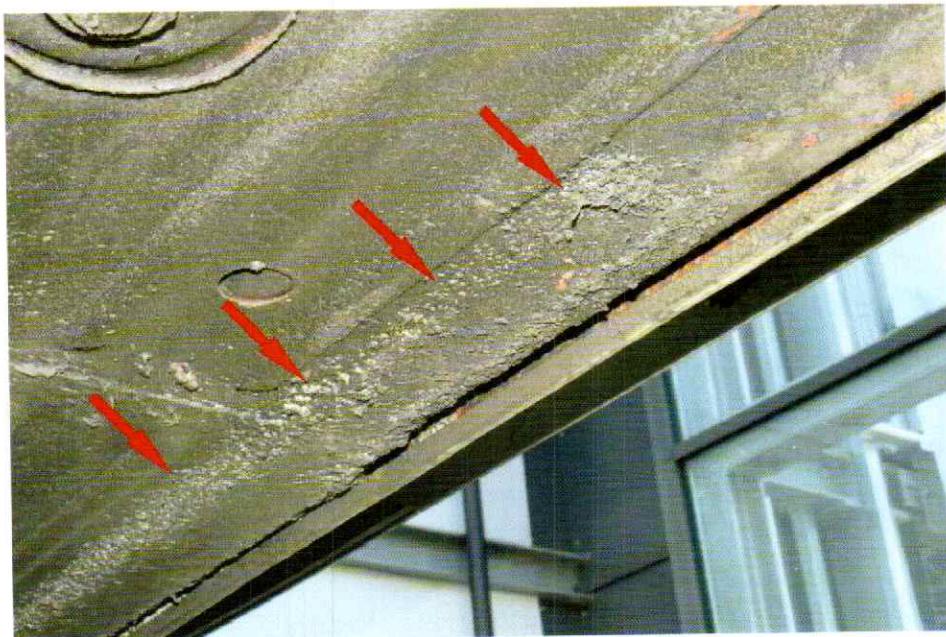
Die Karosserie ist, nach meiner Einschätzung, weitgehend ungeschweißt, wenn man von den Umbauarbeiten durch Chapron zum Cabrio absieht. Zur Erläuterung, hier wurde, im Auftrag des Herstellers Citroen, die viertürige DS oder ID Limousine zu einem Cabrio umgebaut. Die Spaltmaße sind für das Fahrzeug auf einem guten Niveau und fluchten weitgehend. Auffällig ist hier lediglich die Tür vorne links im unteren Bereich. Das sollte jedoch im Rahmen von Einstellarbeiten zu beheben sein. Am Unterboden ist kein dicker oder grober Auftrag von Unterbodenschutz festzustellen, welcher den Eindruck erwecken könnte, das hier versucht wurde etwas zu kaschieren. Hier sind auch noch die Verstärkungslaschen, die durch Chapron eingesetzt wurden, sichtbar, was den guten Eindruck der Karosserie hervorhebt.

Bild 25: Darstellung des Unterbodens mit den Original Versteifungen zum Cabrio Umbau.

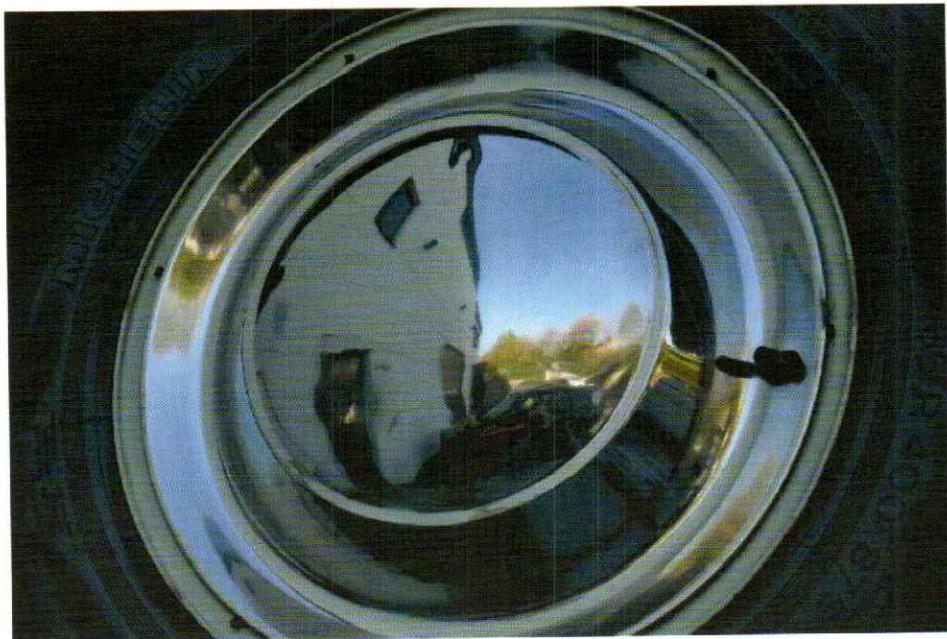
Die Rad- und Reifenkombination entsprechich weitgehend der Ursprungsaustattung. Hier ist anzumerken, dass die Reifen aus dem Jahr 2018 sind aber noch keine Risse oder sonstige Schäden aufweisen. Die Felgen machen augenscheinlich den Eindruck der Originalfelgen. Bei den dazu gehörenden Radkappen gab es vier verschiedene Modelle. Es entzieht sich meiner Kenntnis, ob die am Fahrzeug verbauten Radkappen denen der Originalauslieferung entsprechen. Von dem Auftraggeber wurde mir mitgeteilt, dass er bei nächster Gelegenheit die Radkappen gegen andere austauscht.

Bild 27: Darstellung der Radkappen

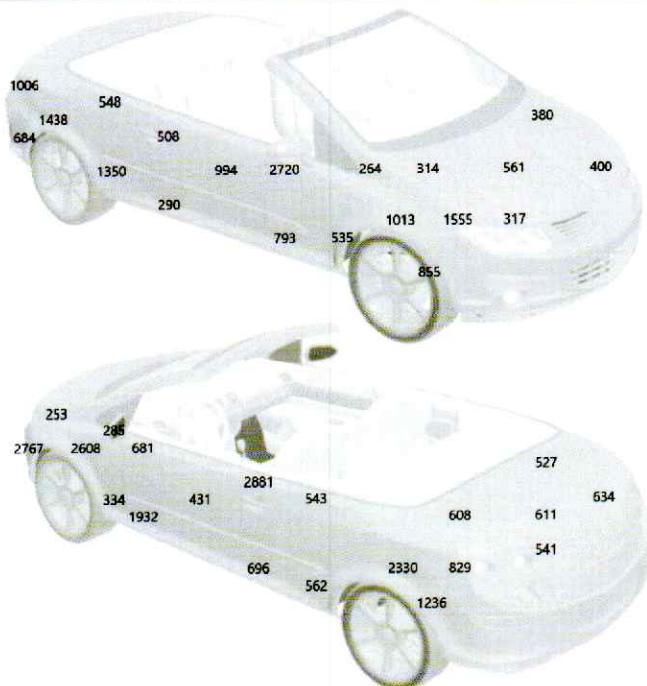
Messung der Lackschichtdicke

Die Lackierung ist der einzige Bereich des Fahrzeugs der nicht uneingeschränkt überzeugt. Im Bereich der Front sind Einfallspuren im Lack festzustellen. Beide Türen weisen Fehler auf. Die Tür links weist zentral, auf einer Handtellergroßen Fläche, eine Blasenbildung im Untergrund auf. Die Tür rechts weist ebenfalls Einfallspuren im Lack auf. An dem Heckblech rechts, oberhalb des Stoßstangenbogens bildet sich Rost. Anzumerken ist aber auch, dass das Fahrzeug in Benutzung ist und die Restauration des Fahrzeugs mittlerweile auch weit über 20 Jahre her ist. Aus diesem Grund sehe ich nicht alle Makel im Bereich der Lackierung als Fehler, sondern eher als Gebrauchsspuren.

µm	Motorhaube	Kotfluegel VR	Tuer VR	Seitentell HR	Heck	Seitentell HL	Tuer VL	Kotfluegel VL
Avg	394,4	844,4	1369,7	1005,2	584,2	1100,0	1324,2	1249,4
Min	314,0	264,0	290,0	548,0	527,0	543,0	431,0	253,0
Max	561,0	1555,0	2913,0	1438,0	634,0	2330,0	2881,0	2767,0
001	314	264	508	1006	608	543	681	253
002	380	1555	994	548	527	829	2881	285
003	317	1013	290	1438	611	2330	431	2608
004	400	535	793	684	541	562	1932	2767
005	561	855	2720	1350	634	1236	696	334
006		2913
