**Ferrari  
365 GTB/4 „Daytona“**

**Gutachten-Nr:  
2510020497**

**Overath, den  
14.10.2025**

## **W E R T G U T A C H T E N**

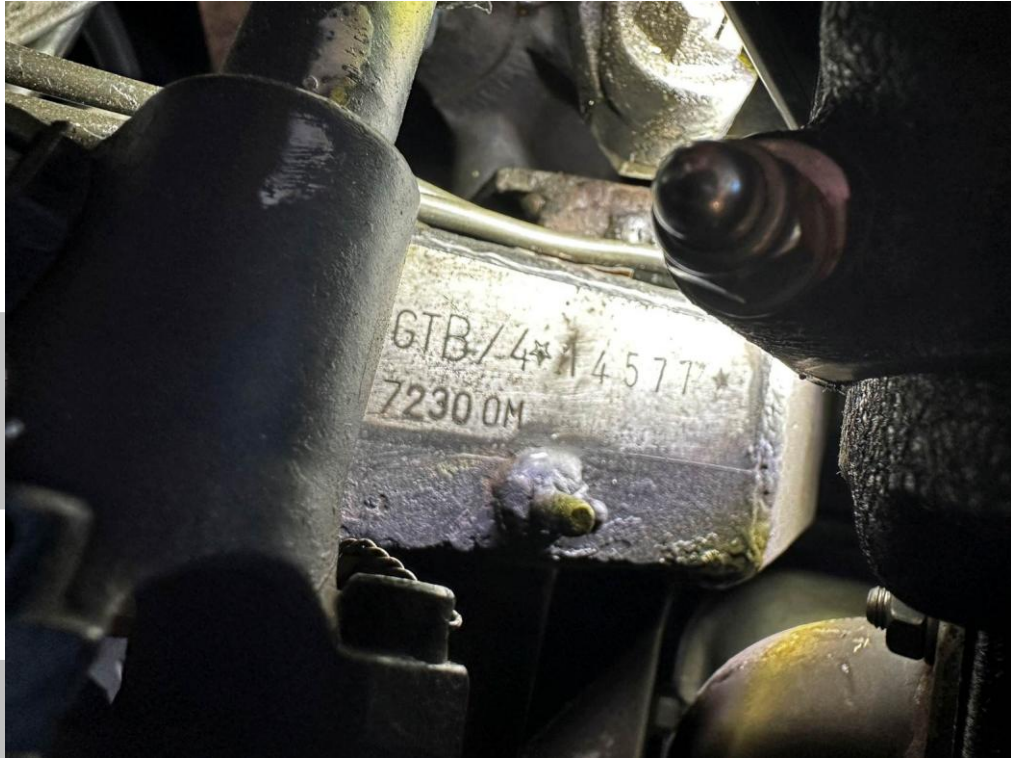
Prägekennzeichnung der Fahrgestellnummer:  
Ferrari 365 GTB/4- 14577

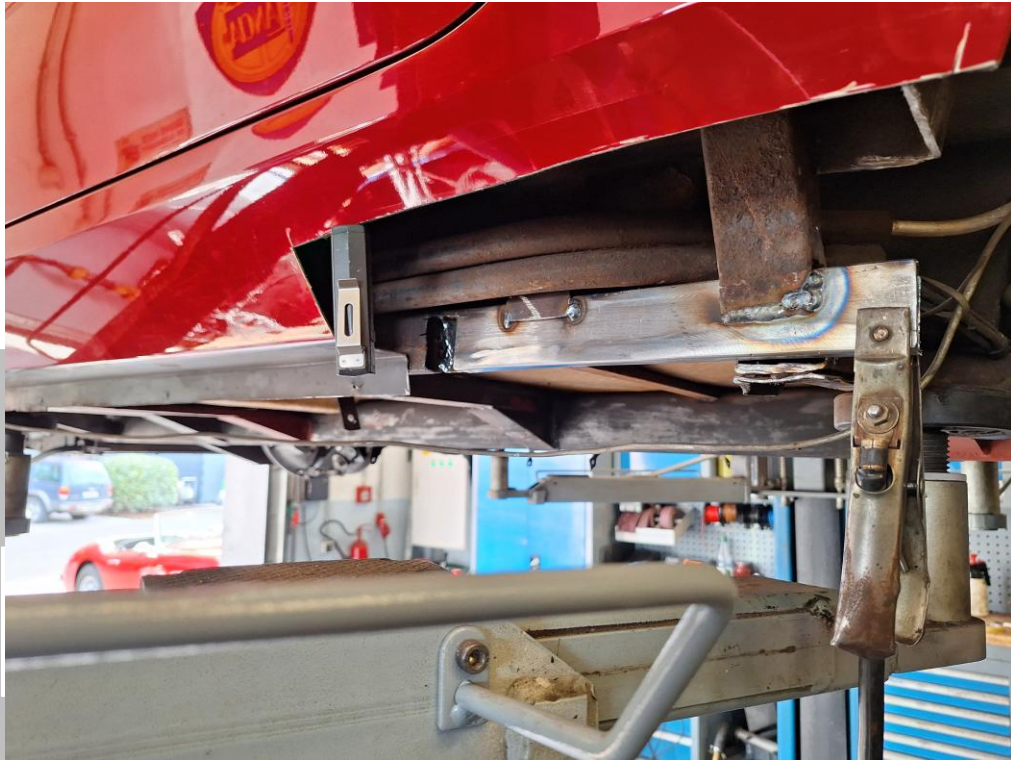
*Die längs verlaufende Rahmenaussentraverse hinten links wurde durch Teilerneuerung  
instandgesetzt.*

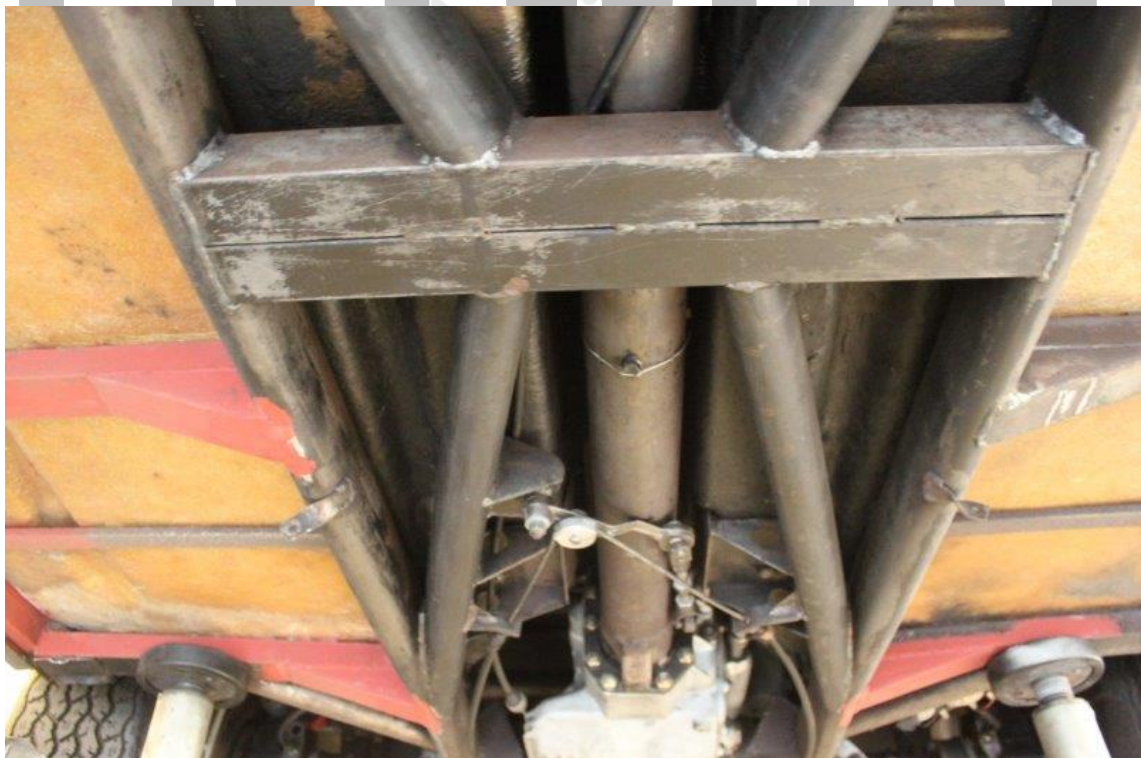
*Rahmen Reparaturbereiche*

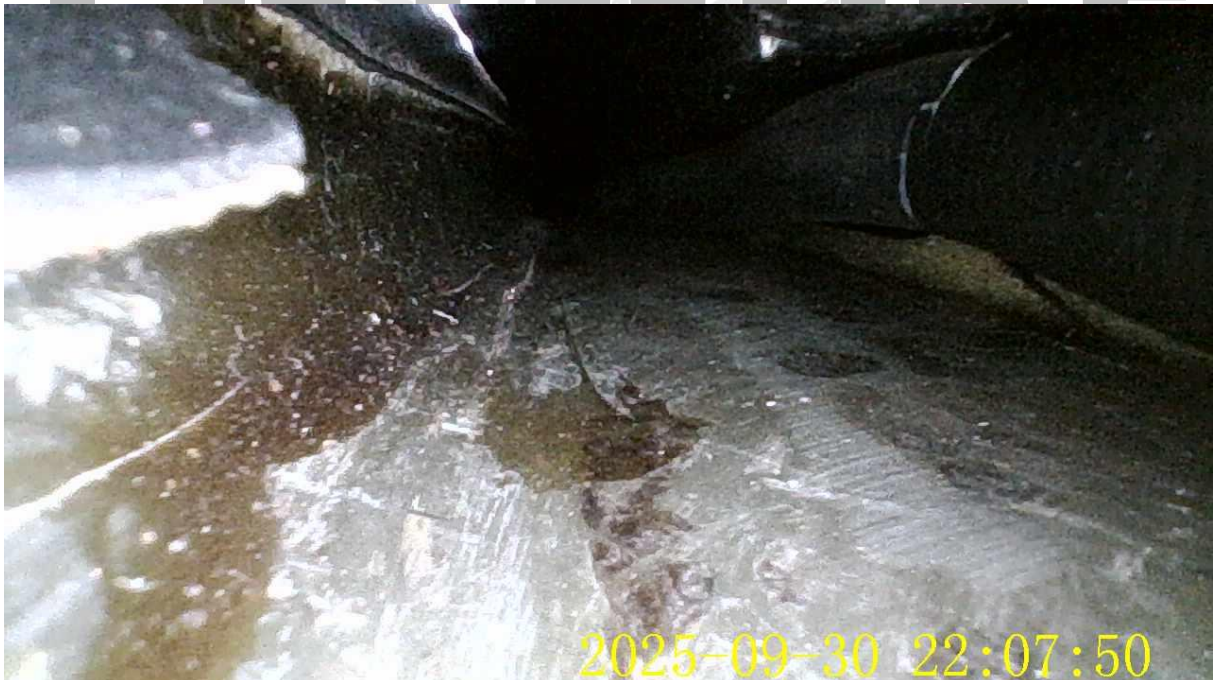
*Die Hohlräume, speziell die Dachholme wurden geprüft.*

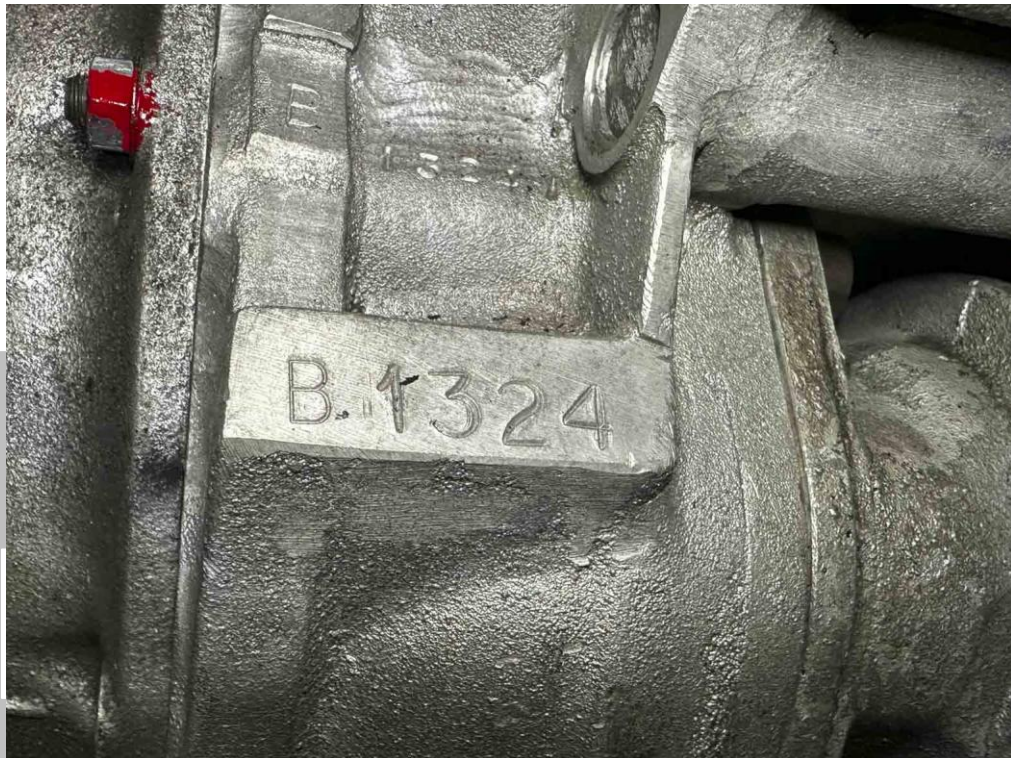
*Motornummer B1324*

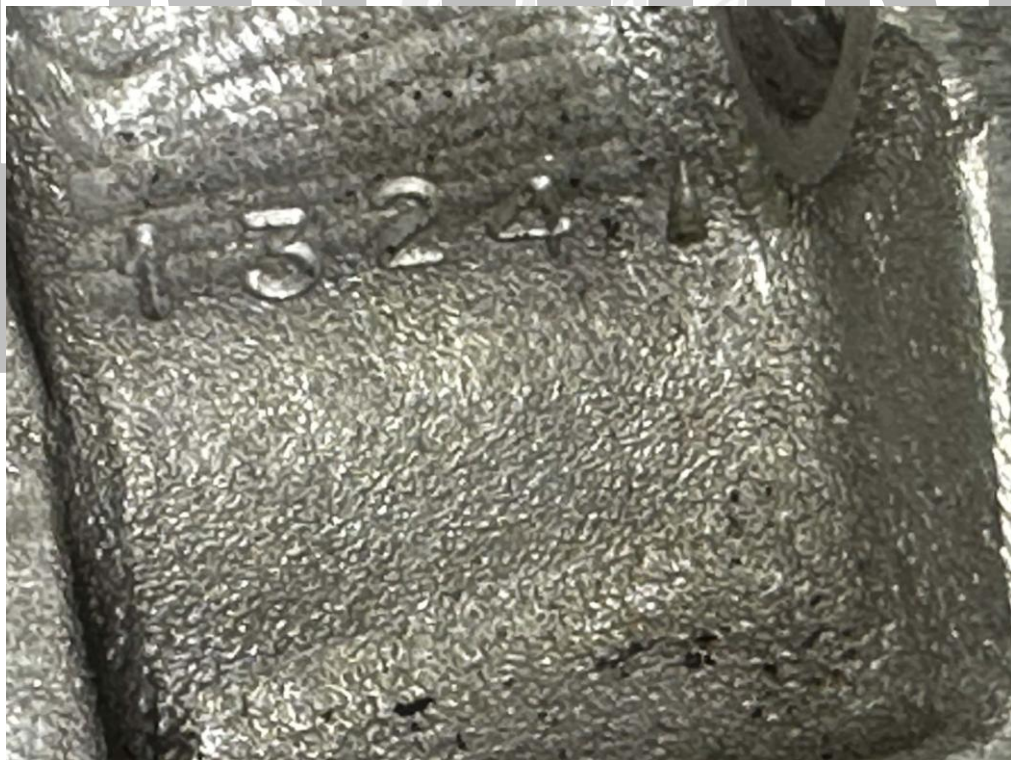
*Motornummer B 1324*

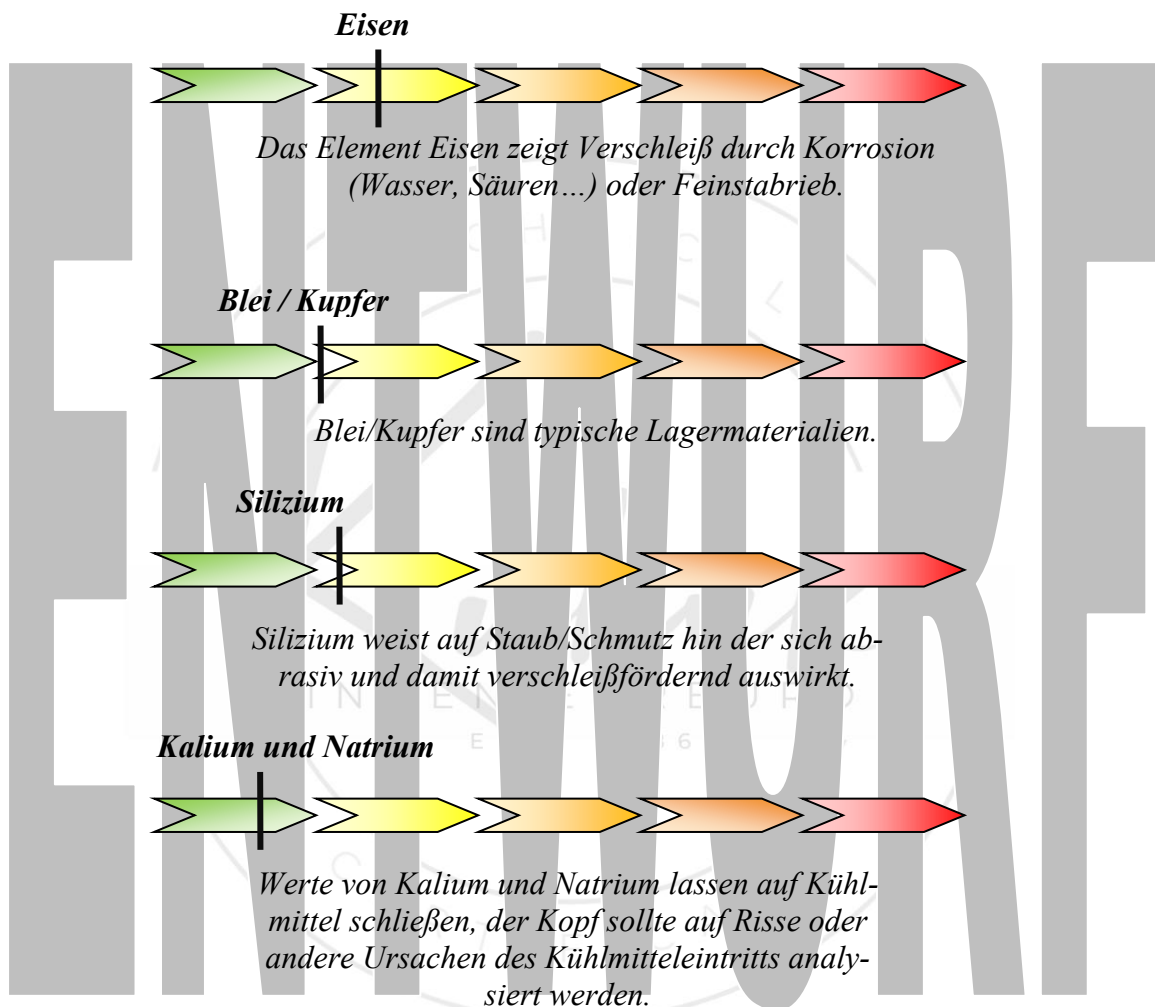
Viskosität und Viskositätsindex VI sind typisch für ein Öl der SAE-Klasse 90. Chrom ist höher als erwartet. Dies ist ein Hinweis auf Verschleiß von chromhaltigem Stahl, wie zum Beispiel in Wälzlagern. Chrom ist auch Legierungsbestandteil von hochfesten Zahnrädern. Im FTIR-Spektrum ist ein erhöhter Wasseranteil ersichtlich. Das Öl zeigt eine leichte Trübung. Ich empfehle Ihnen: Führen Sie möglichst bald einen Ölwechsel durch und beseitigen Sie die Fehlerursache. Kontrollieren Sie den Erfolg Ihrer Maßnahmen durch eine erneute Analyse.
