**Ferrari  
365 GTB/4 „Daytona“**

**Gutachten-Nr:  
2510020497**

**Overath, den  
14.10.2025**

## **W E R T G U T A C H T E N**

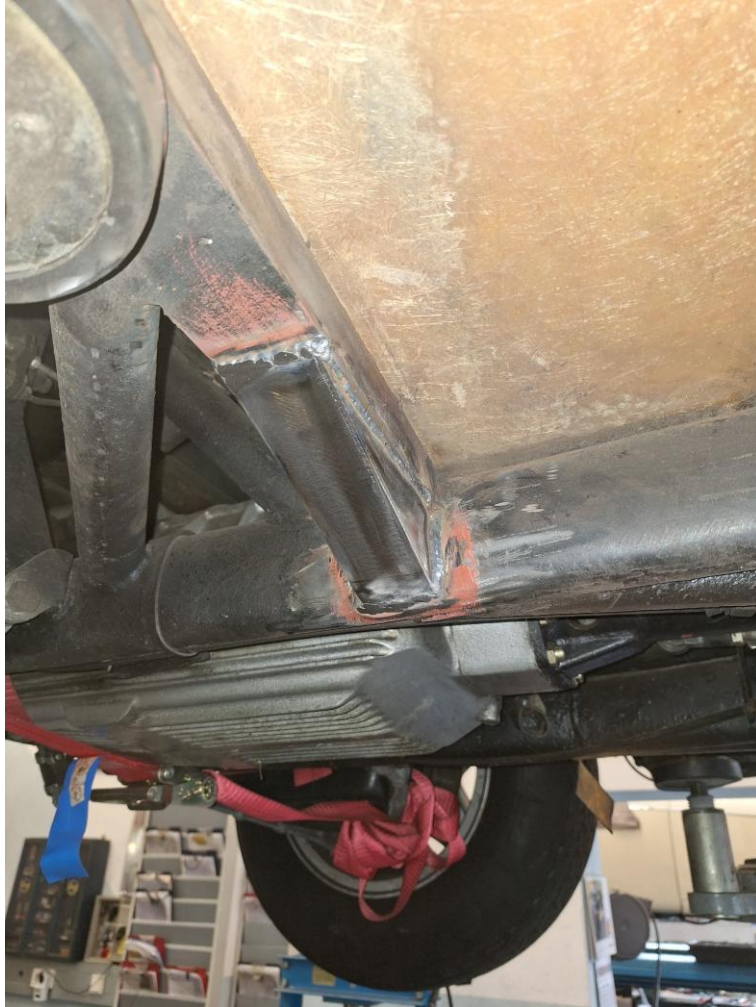
*Das Ansatzstück der Rahmenquertraverse hinten rechts, vor der Hinterachse wurde durch Teilerneuerung instandgesetzt.*

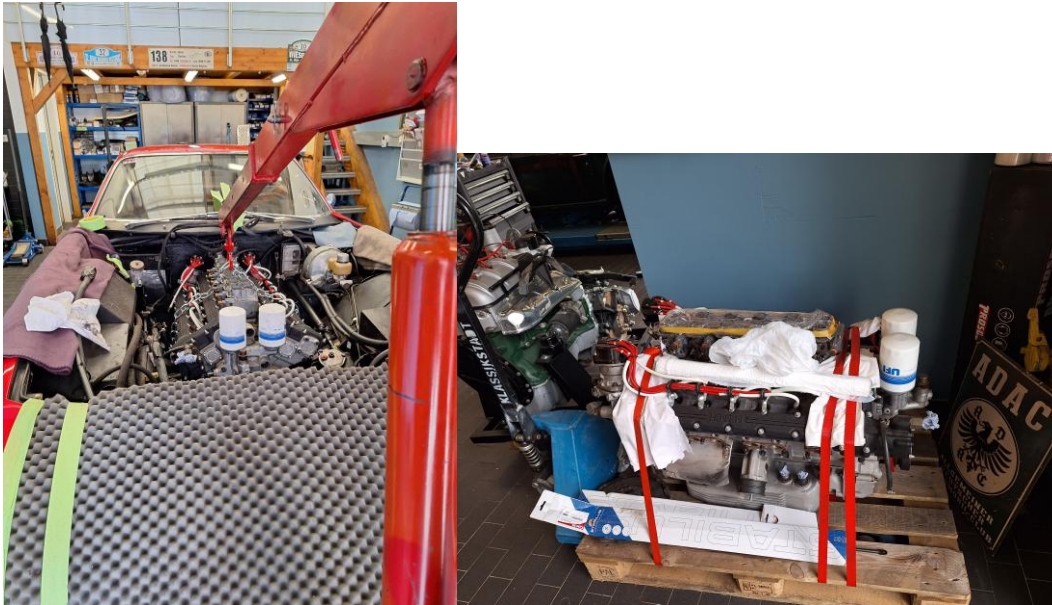
*Ausbau des Motors, Demontage der Vergaser und Vorbereitung des Motors für den Transport zur Firma Fehr.*

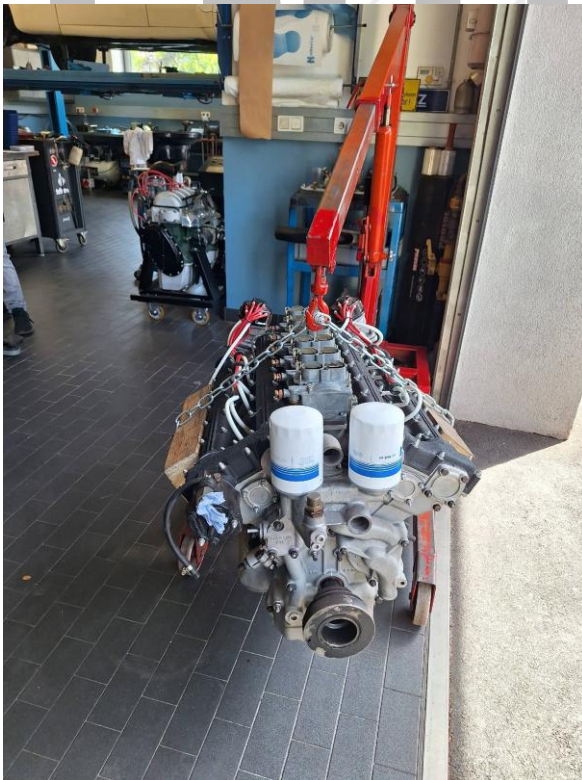
*Der Motor wurde bei Pyritz Classic 2025 de- und montiert sowie bei Fa. Fehr revidiert.*

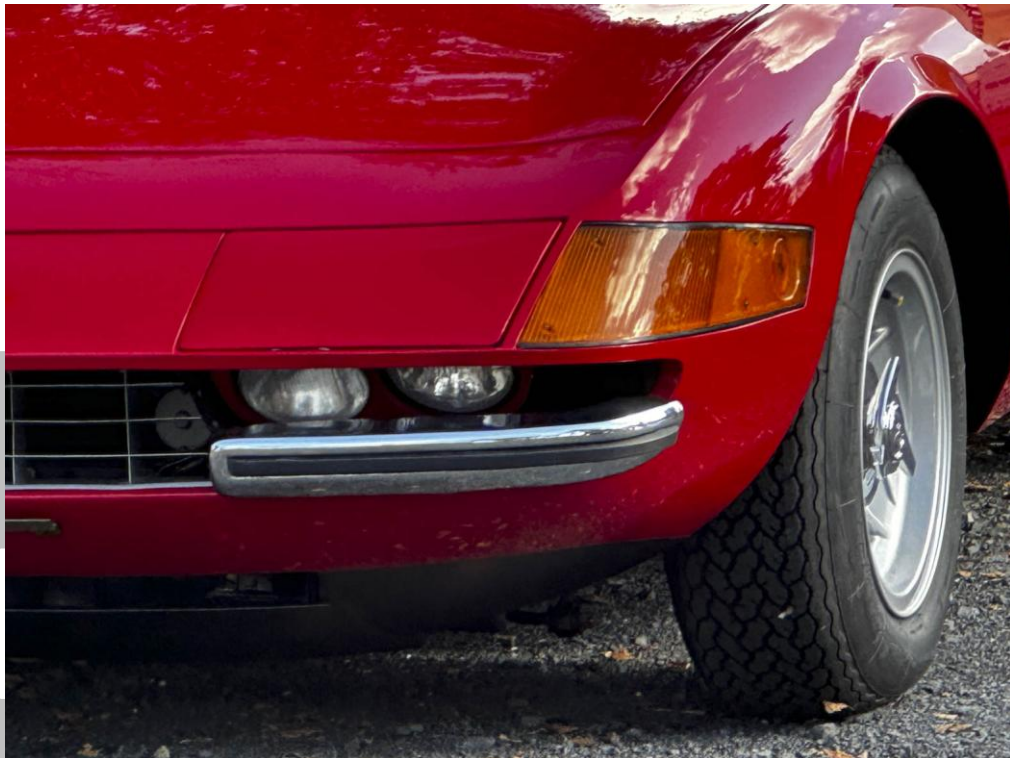
*Alle am Fahrzeug befindlichen Chrom-Zier- und Anbauteile befinden sich in einem guten Erhaltungszustand.*

*Sämtliche am Fahrzeug befindlichen Zier und Anbauteile befinden sich in einem Zustand, der mit „2+“ zu bewerten ist.*
