**Ferrari  
365 GTB/4 „Daytona“**

**Gutachten-Nr:  
2510020497**

**Overath, den  
14.10.2025**

## **W E R T G U T A C H T E N**

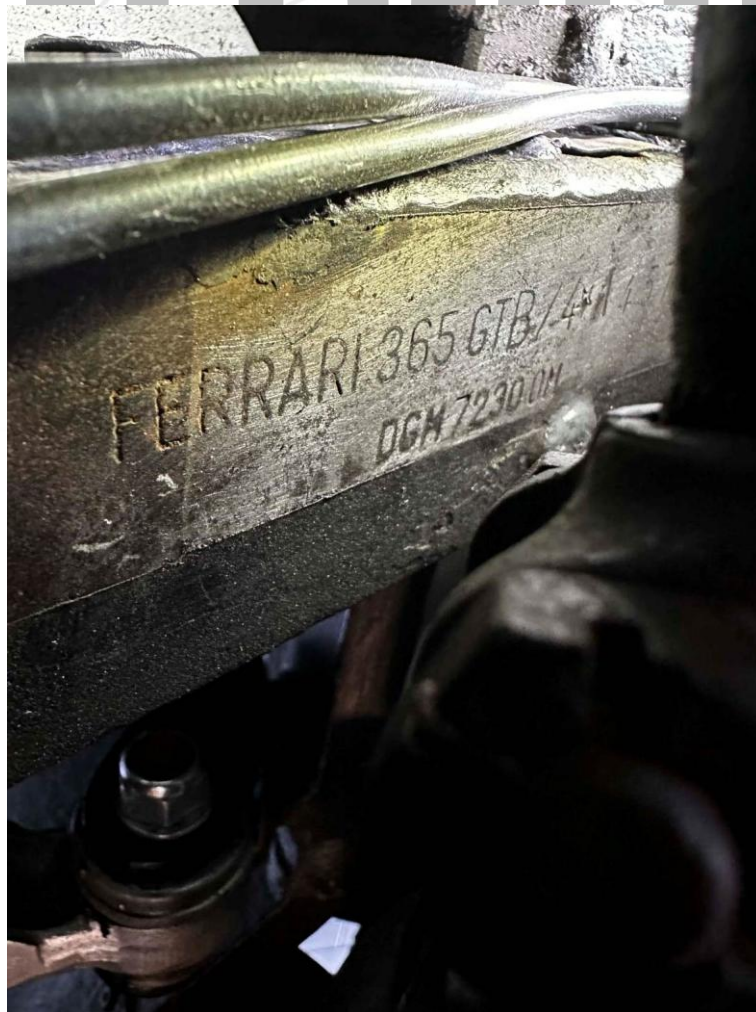
Prägekennzeichnung der Fahrgestellnummer:  
Ferrari 365 GTB/4- 14577

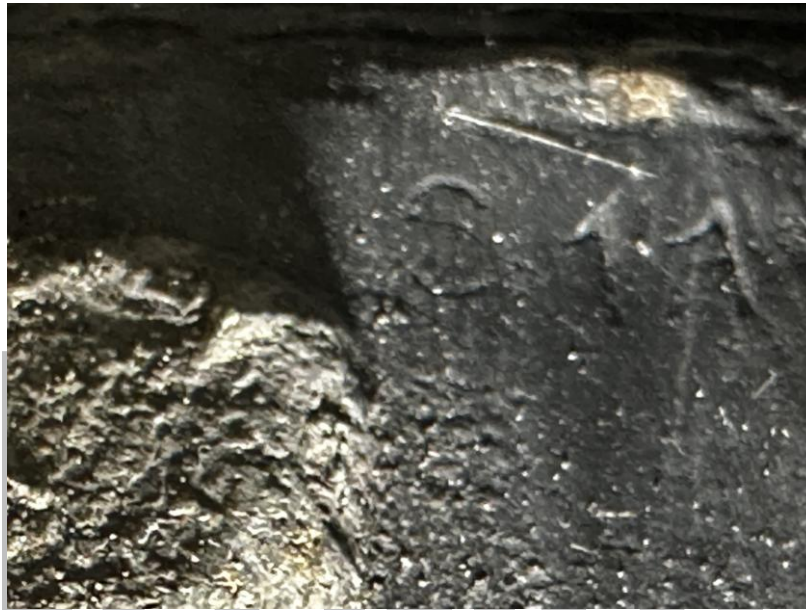
*Prägekennzeichnung der Karosserienummer am Rahmenausleger rechts, gegenüber der Fahrgestellnummernprägung: 611*

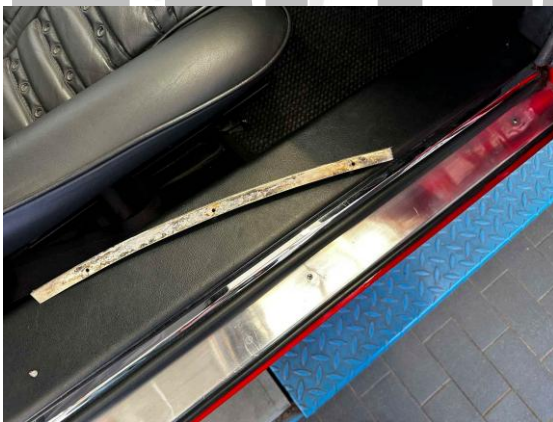
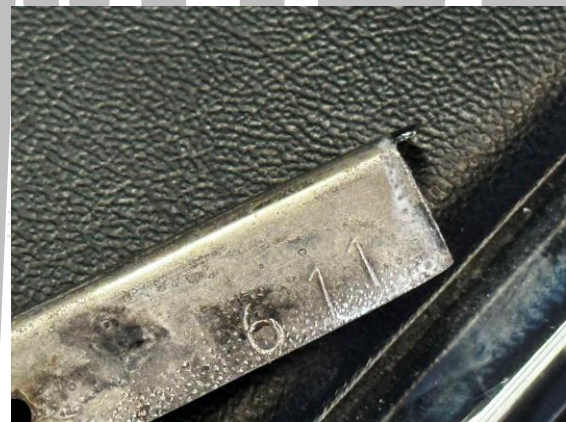
*Karosserienummern-Prägekennzeichnung Chromzierleiste 611 Tür rechts*

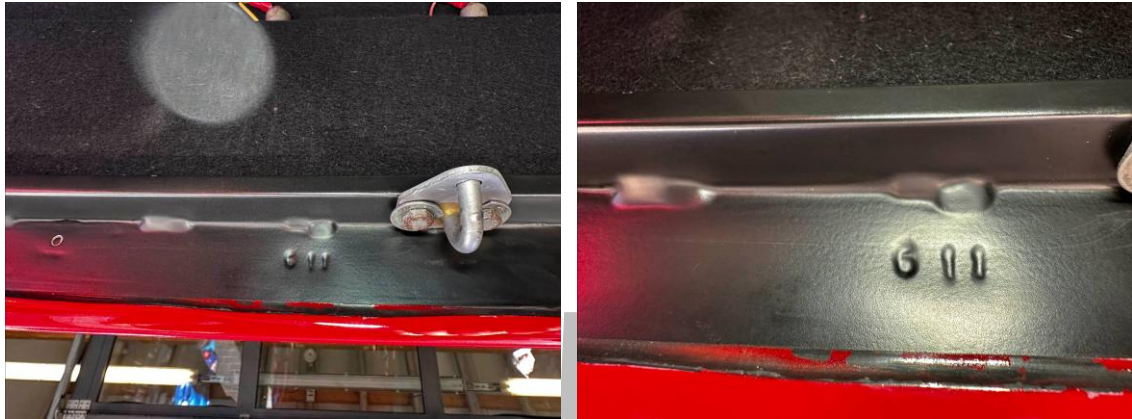
Prägekennzeichnung Karosserienummer Kofferraumdeckel 611

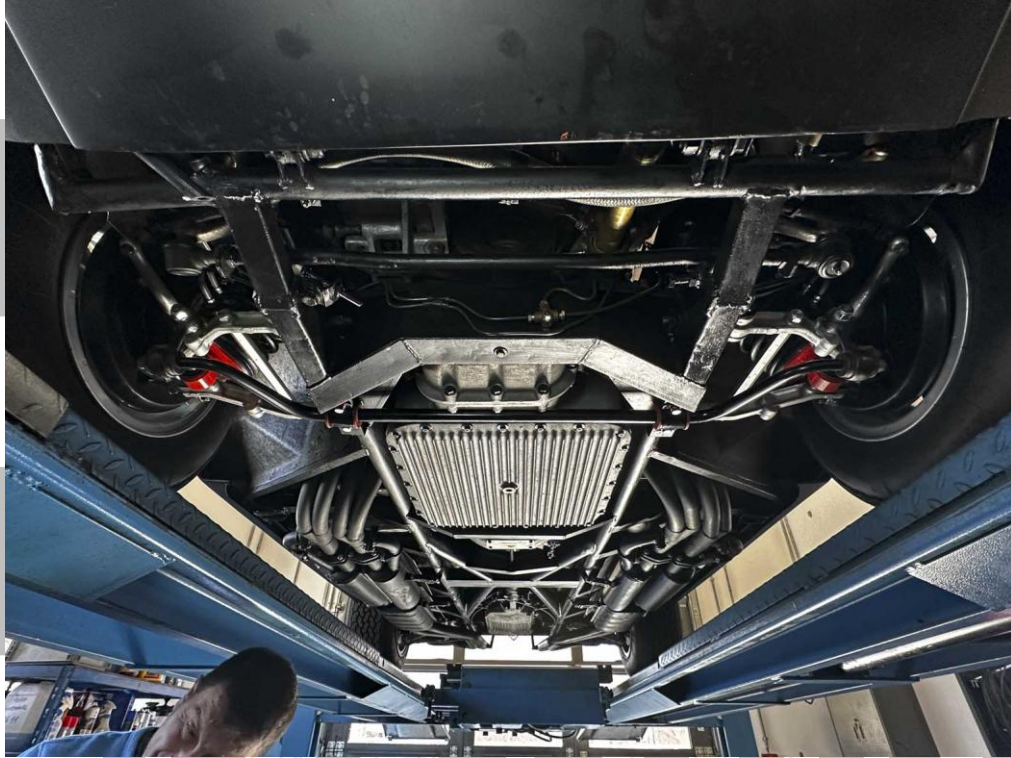
*Vorderachse*

*Vorder- und Hinterachse wurden 2025 bei Pyritz Classic restauriert.*

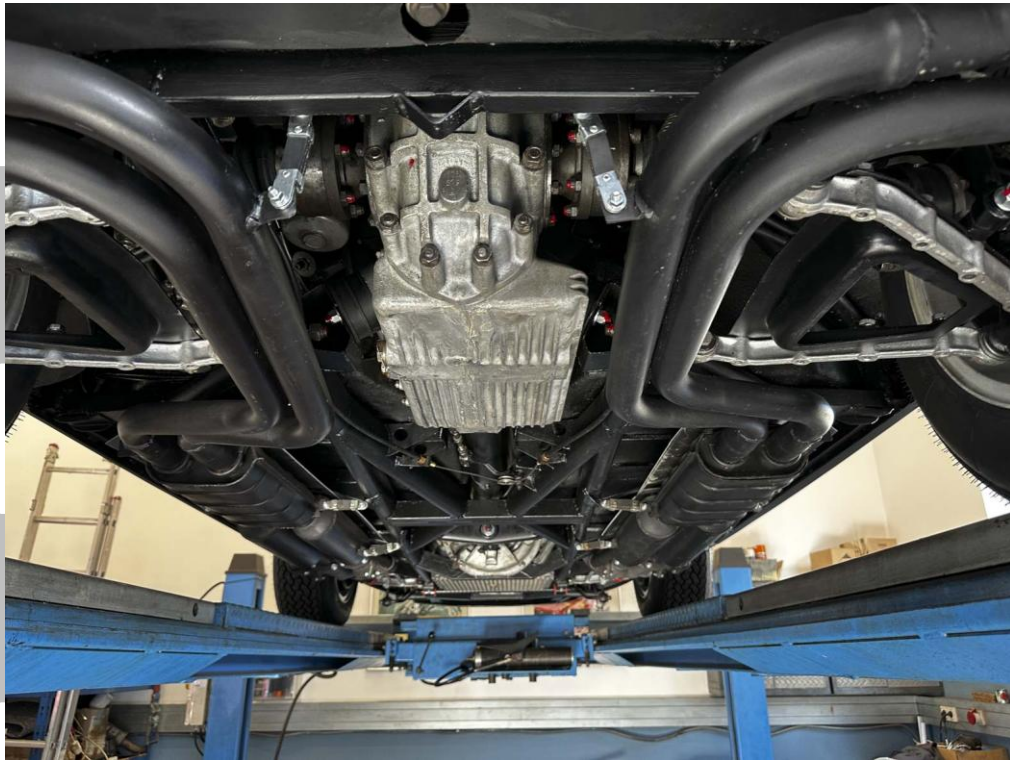
*Radaufhängung hinten: Einzelradaufhängung an Doppelquerlenkern, Teleskopstoßdämpfer, Schraubenfedern, Querstabilisator. Querlenker hinten wurde erneuert.*

*Hinterachse*

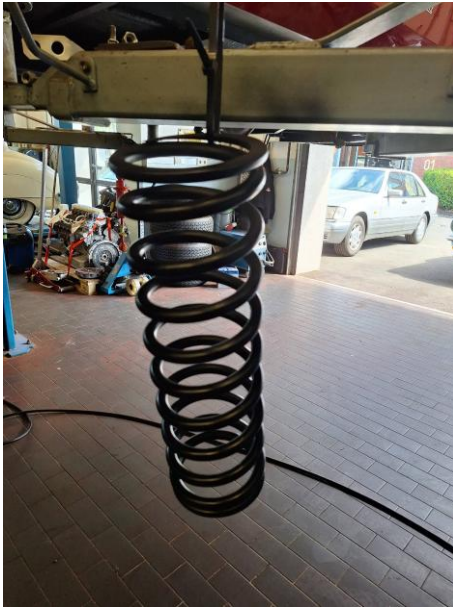
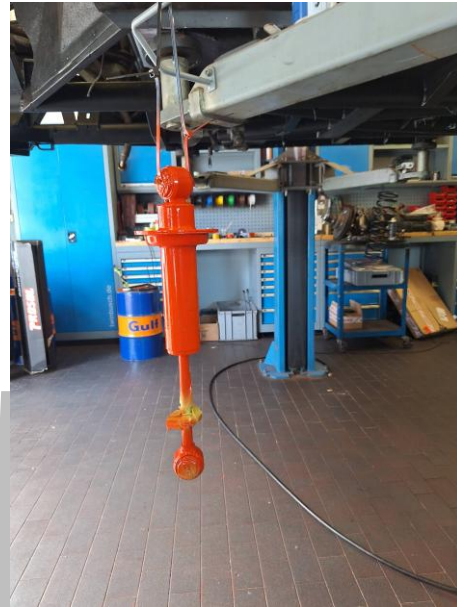
*Hintere Feder und Dämpfer lackiert und nach Trocknung zusammengebaut*

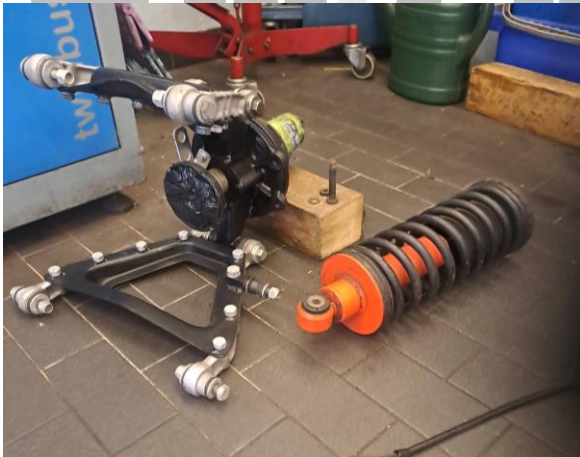
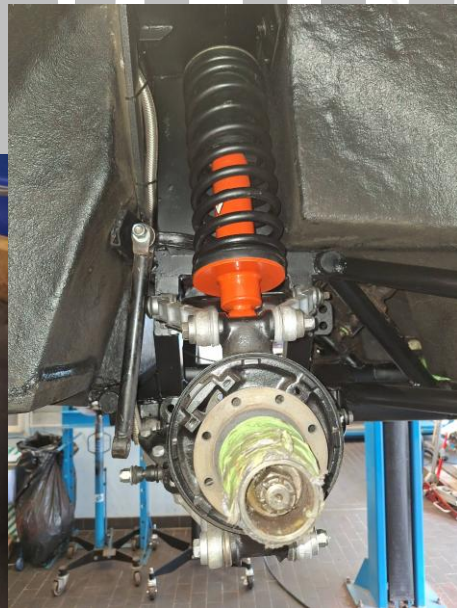
*Die Achsteile während der Revision 2025 bei Pyritz Classic*

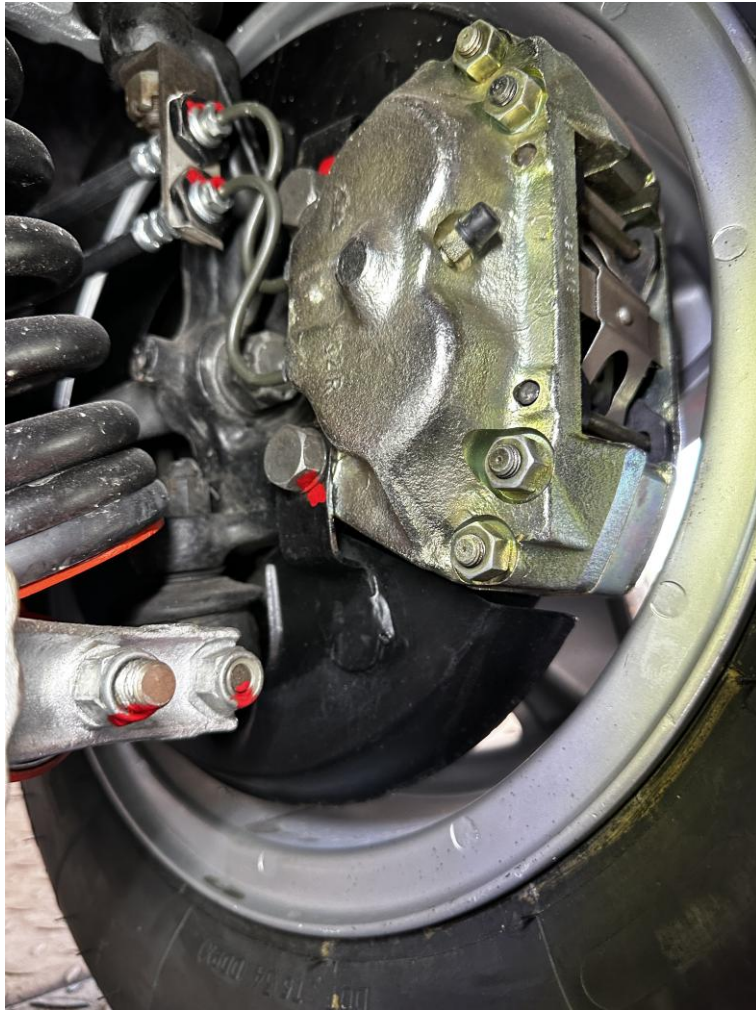
*Bremssattel vorne rechts - neu*

*Die Bremssättel wurden während der Restaurierung bei Pyritz Classic erneuert.*

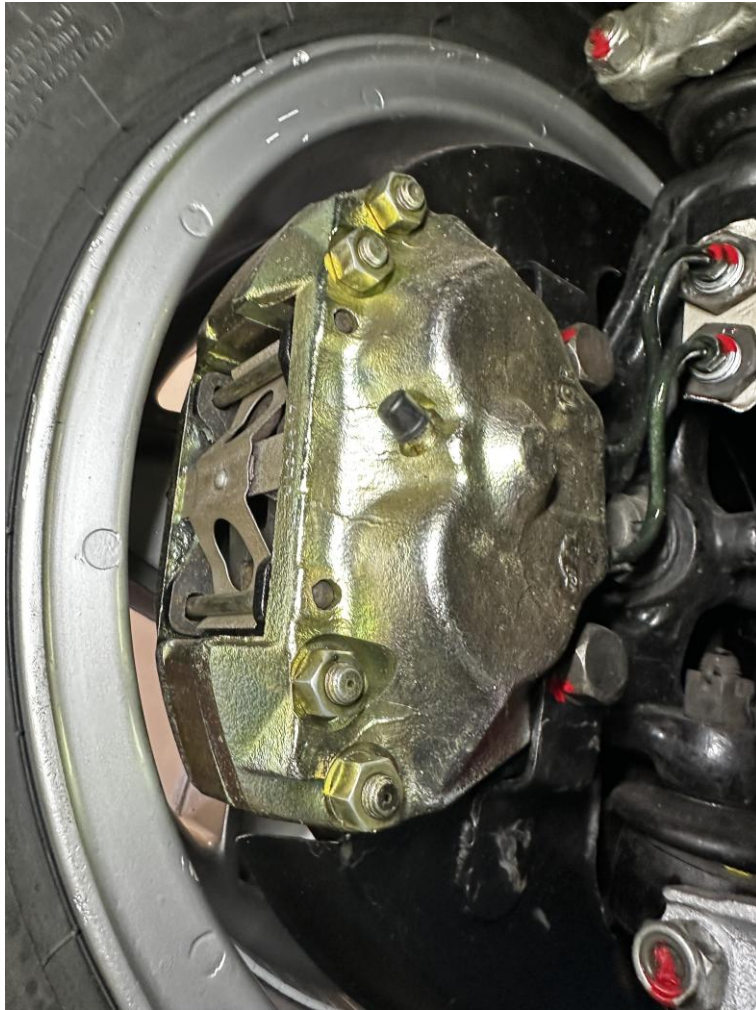
*Bremsattel vorne links - neu*

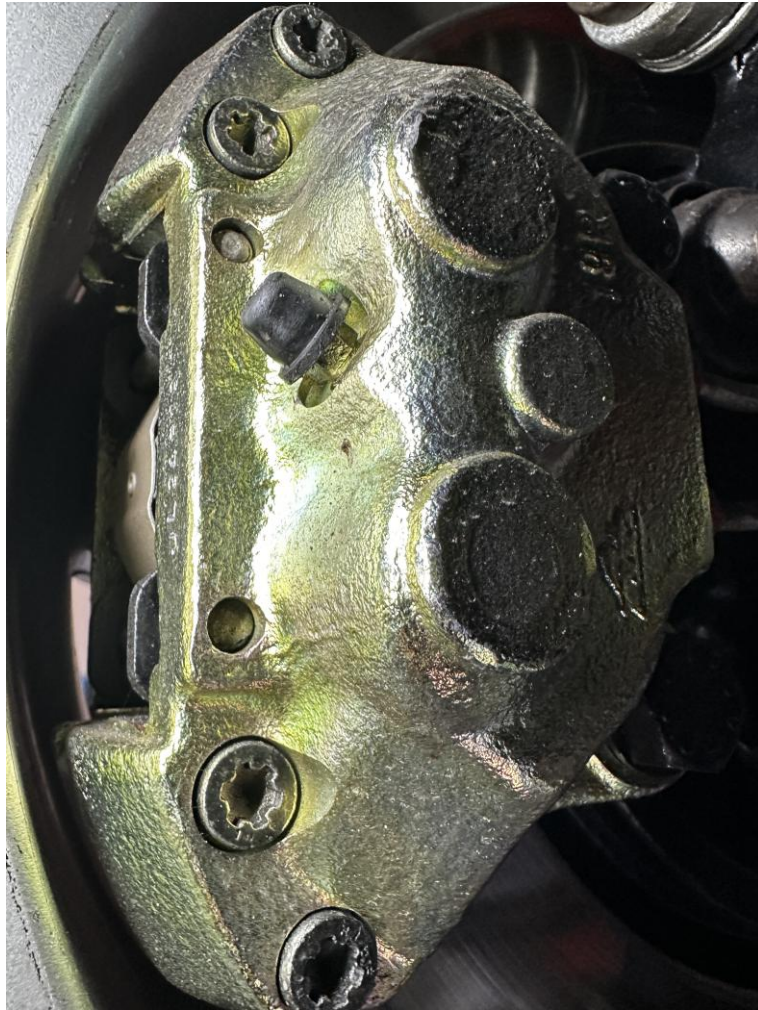
*Bremsattel hinten links - neu*

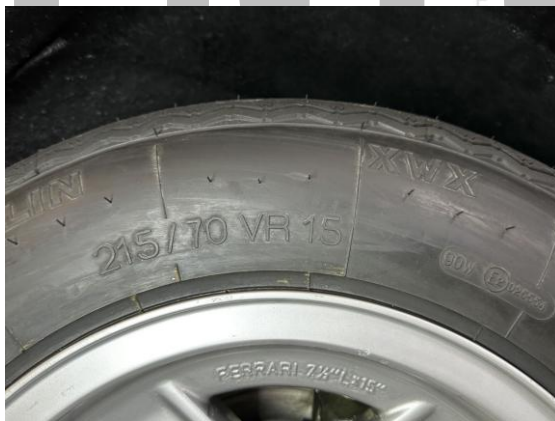
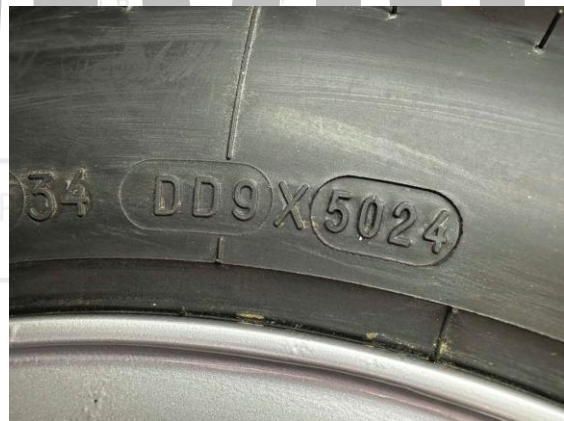
*Reifengröße 215/70 VR15, DOT 5024*

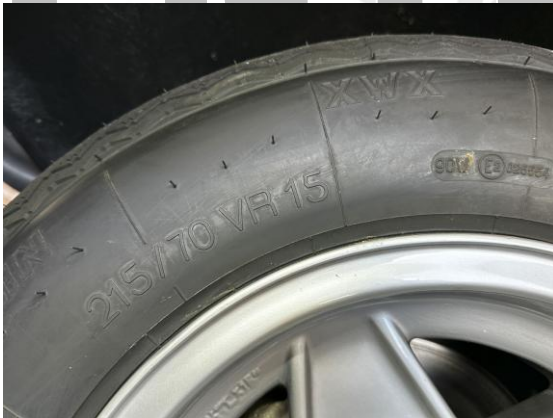
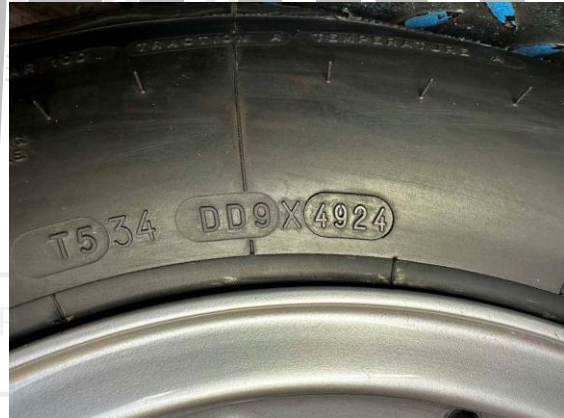
*Reifengröße 215/70 VR15, DOT 4924*

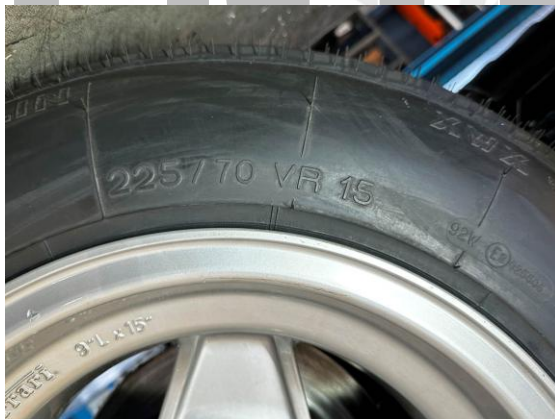
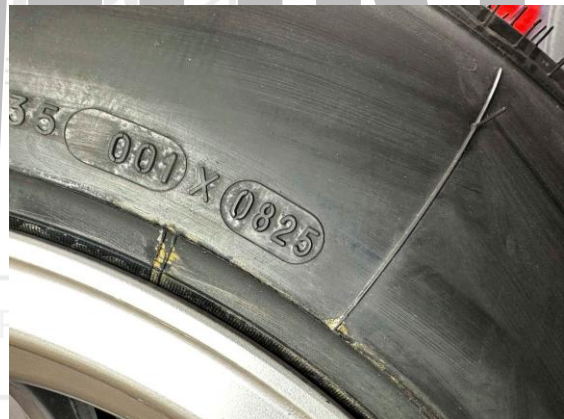
*Reifengröße 225/70 VR15, DOT 0825*

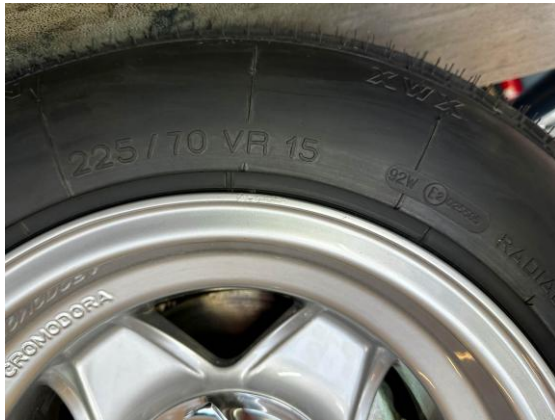
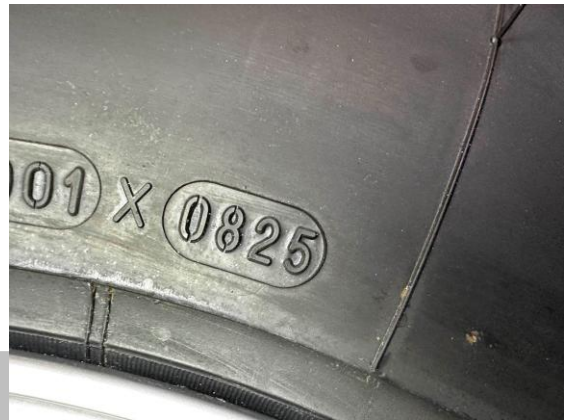
*Reifengröße 225/70 VR15, DOT 0825*

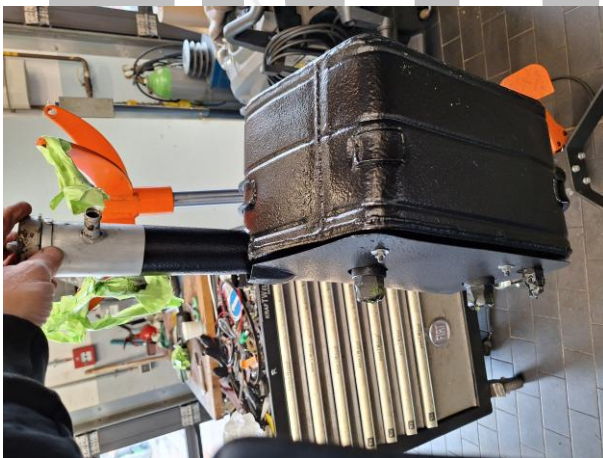
*Öltank nach der Überarbeitung 2025 durch Pyritz Classic.*

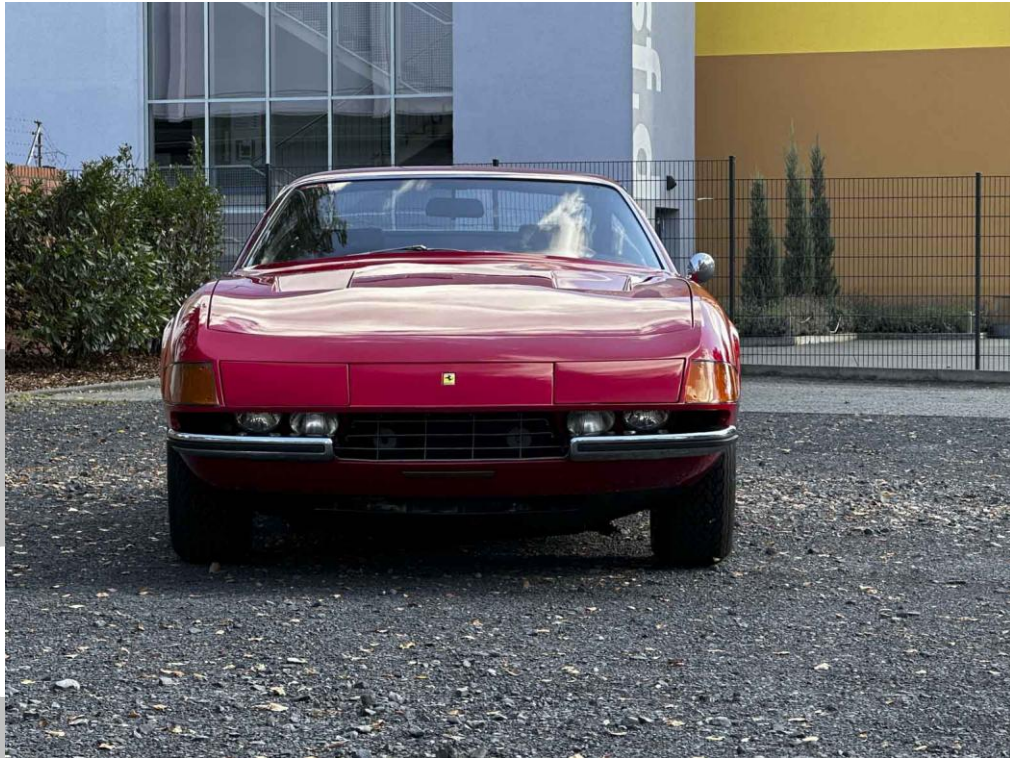
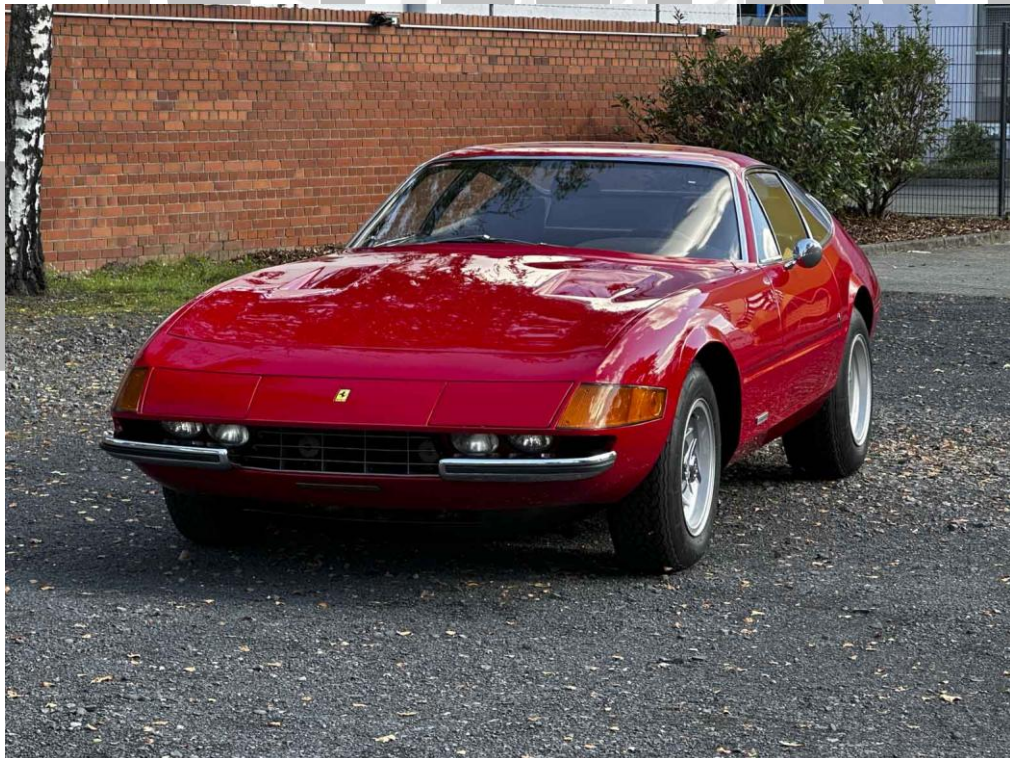
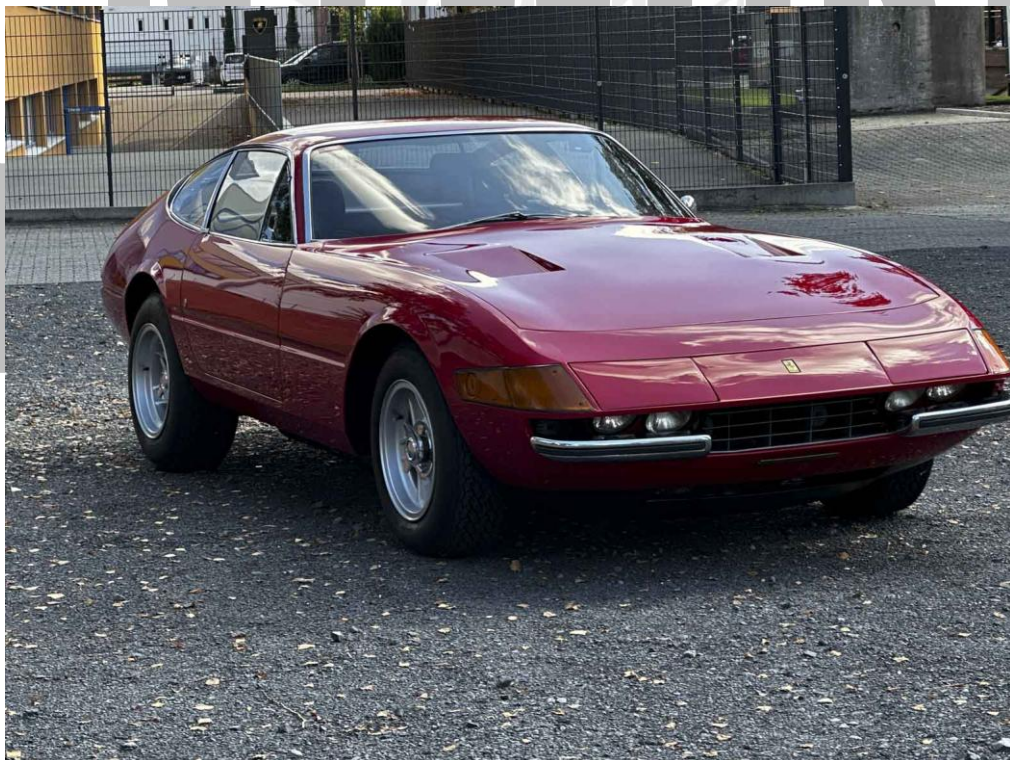
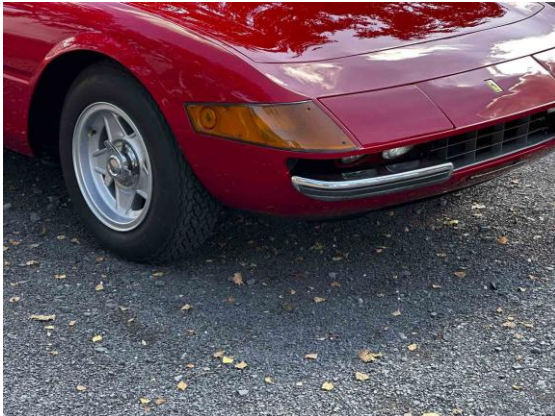
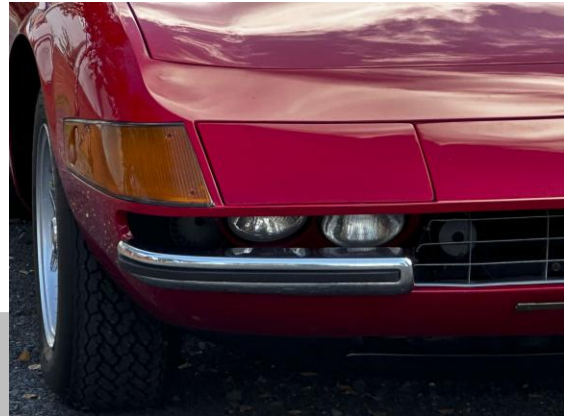
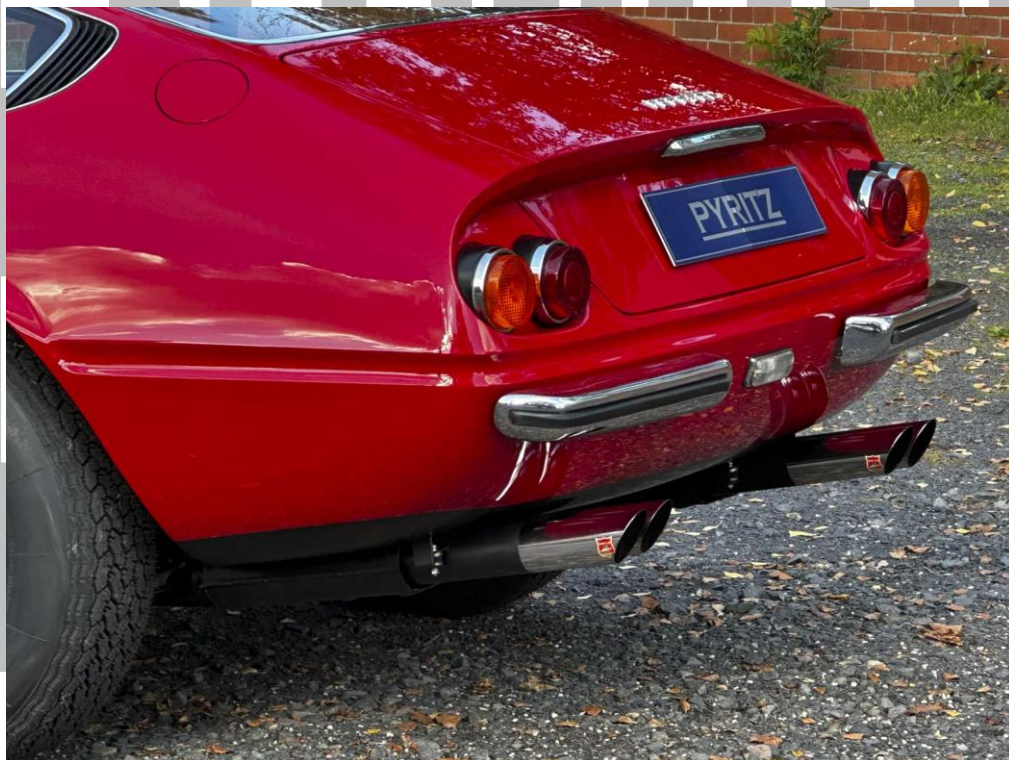
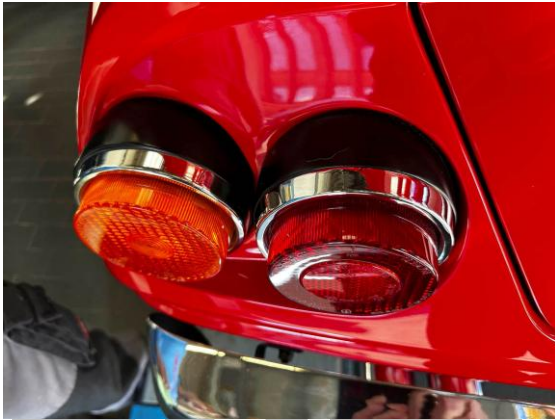
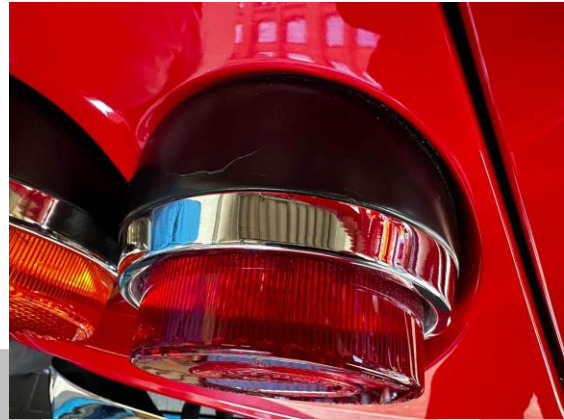
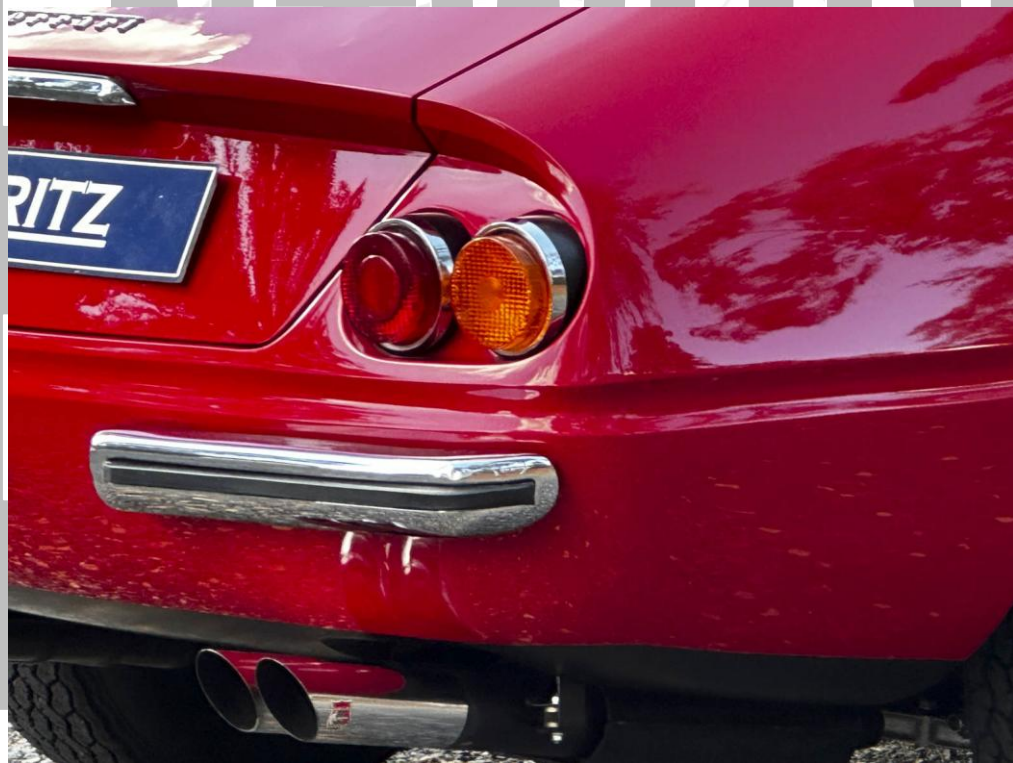
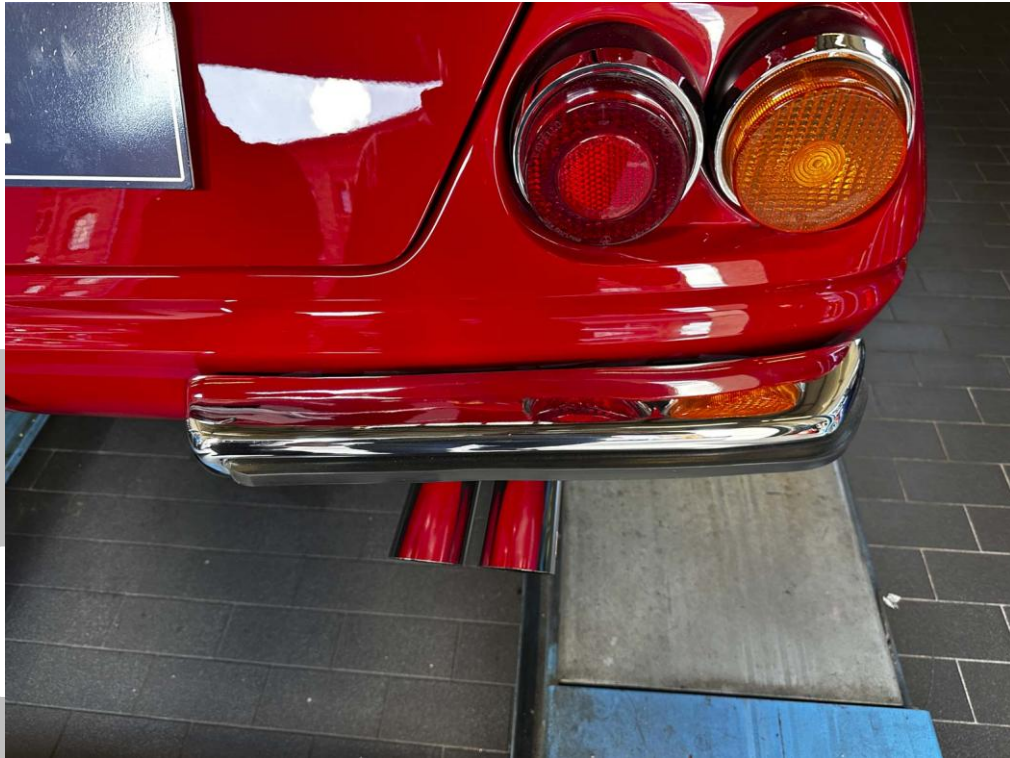
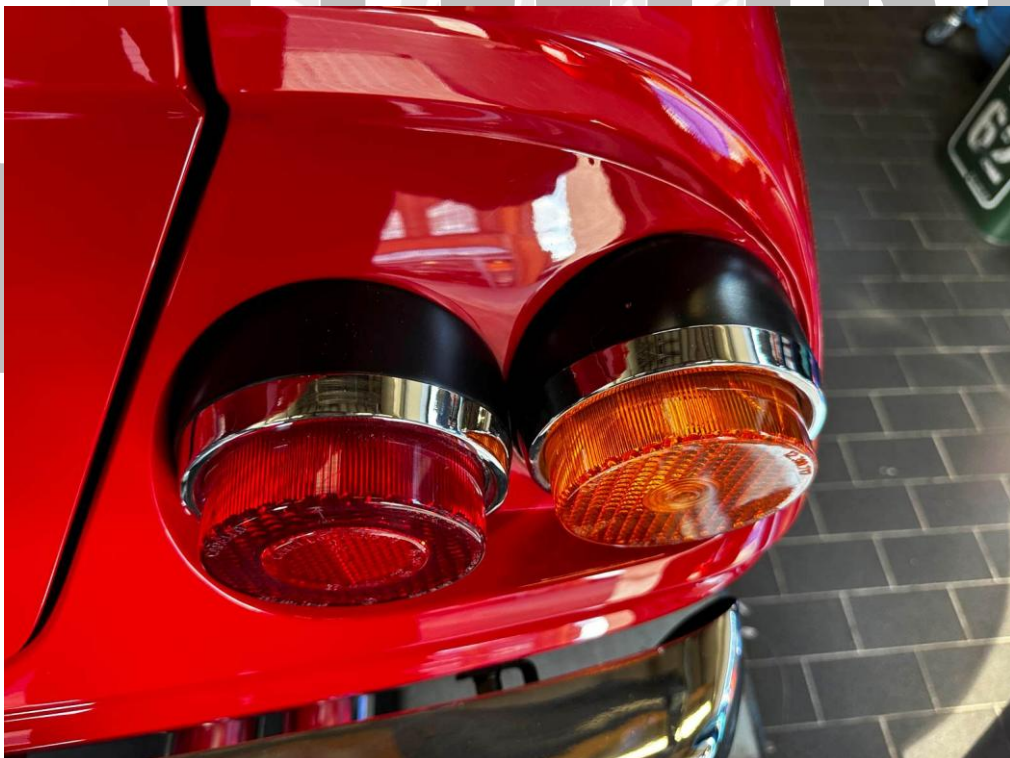
*Alle am Fahrzeug befindlichen Chrom-Zier- und Anbauteile befinden sich in einem guten Erhaltungszustand.*

*Sämtliche am Fahrzeug befindlichen Zier und Anbauteile befinden sich in einem Zustand, der mit „2+“ zu bewerten ist.*
